แบบรายงานผลการดำเนินการติดตั้งบ่อดักไขมันบำบัดน้ำเสีย
จังหวัดปราจีนบุรี

๑. องค์การปกครองส่วนท้องถิ่น องค์การบริหารส่วนตำบลท่างาม อำเภอเมืองปราจีนบุรี จังหวัดปราจีนบุรี

สถานที่ติดตั้ง ศูนย์พัฒนาเด็กเล็กองค์การบริหารส่วนตำบลท่างาม (โรงเรียนวัดหาดสะแก)

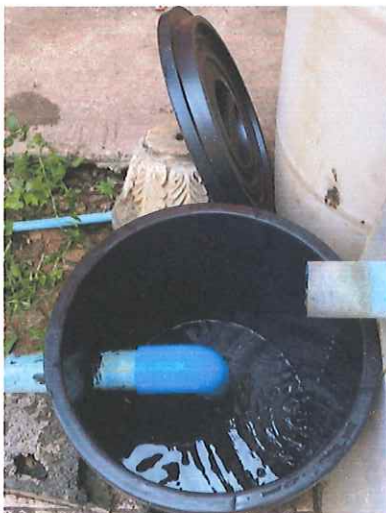
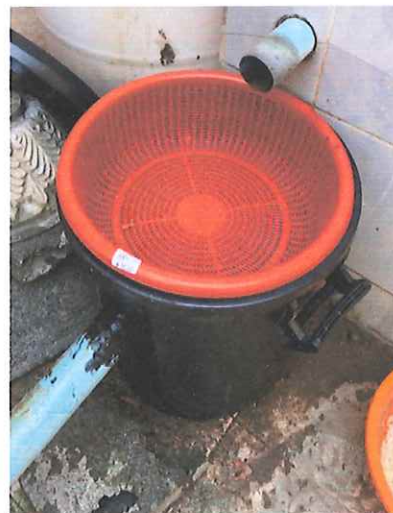
- ประเภทของบ่อดักไขมัน บ่อดักไขมันอย่างง่าย เป็นบ่อดักไขมันประดิษฐ์ใช้ได้ในครัวเรือน ใช้วัสดุหาง่ายในท้องถิ่น

อุปกรณ์ ถังน้ำพลาสติก ขนาดประมาณ ๕๐ ลิตร พร้อมท่อพีวีซี ขนาด ๒ นิ้ว ข้องอ ขนาด ๒ นิ้ว ตะกร้าพลาสติกที่เป็นตะแกรง

วิธีการทำ เจาะรูข้างถังให้ต่ำจากของถังเท่ากับความสูงของตะกร้า เพื่อให้วางตะกร้าในช่องฝาถังแล้วไม่ติดกับท่อพีวีซีด้านในถัง นำท่อพีวีซีใส่เข้ากับช่องที่เจาะรูไว้ นำข้องอ และท่อพีวีซี มาต่อที่ด้านในถังเป็นตัวดักไขมัน โดยตัดท่อพีวีซีให้อยู่สูงจากก้นถังประมาณ ๕ ซม. เพื่อให้น้ำไหลเข้าท่อแล้วล้นออกนอกถังได้ ใช้กาวซิลิโคน ยารอยรั่วตรงที่เจาะรูทั้งด้านใน ด้านนอก ป้องกันน้ำรั่วซึม ส่วนท่อและข้องอไม่ต้องทาขาว เพื่อให้ถอดทำความสะอาดได้สะดวก น้ำฝาถังที่มีตะกร้าสำหรับกรองเศษอาหาร และมีฝาปิด ป้องกันแมลงวันมาประกอบบนตัวถัง
